Fukt i Hälsingegårdar, studie över klimatet i torpargrunderna och inomhus

Jan Akander & Magnus Mattsson

Högskolan i Gävle

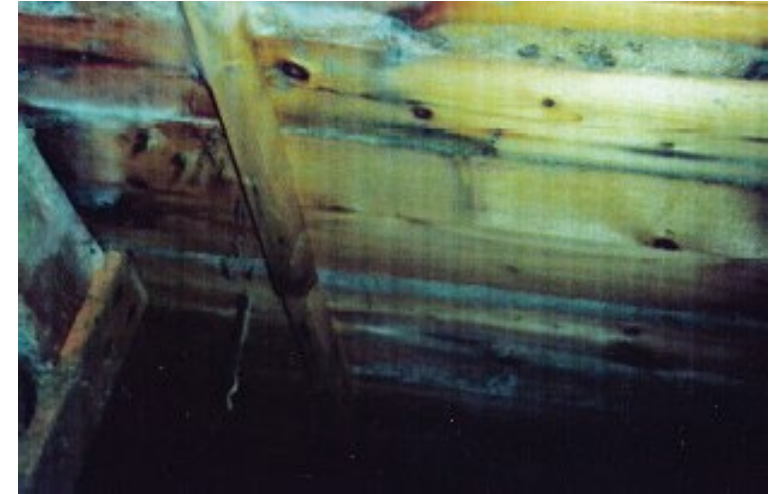
Fuktskador pga fuktkonvektion (bild från Matakai)

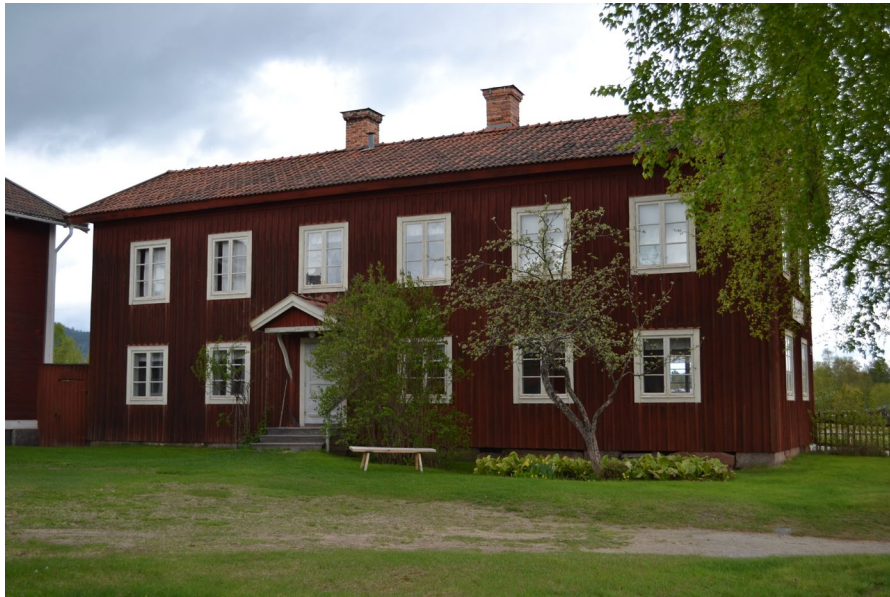
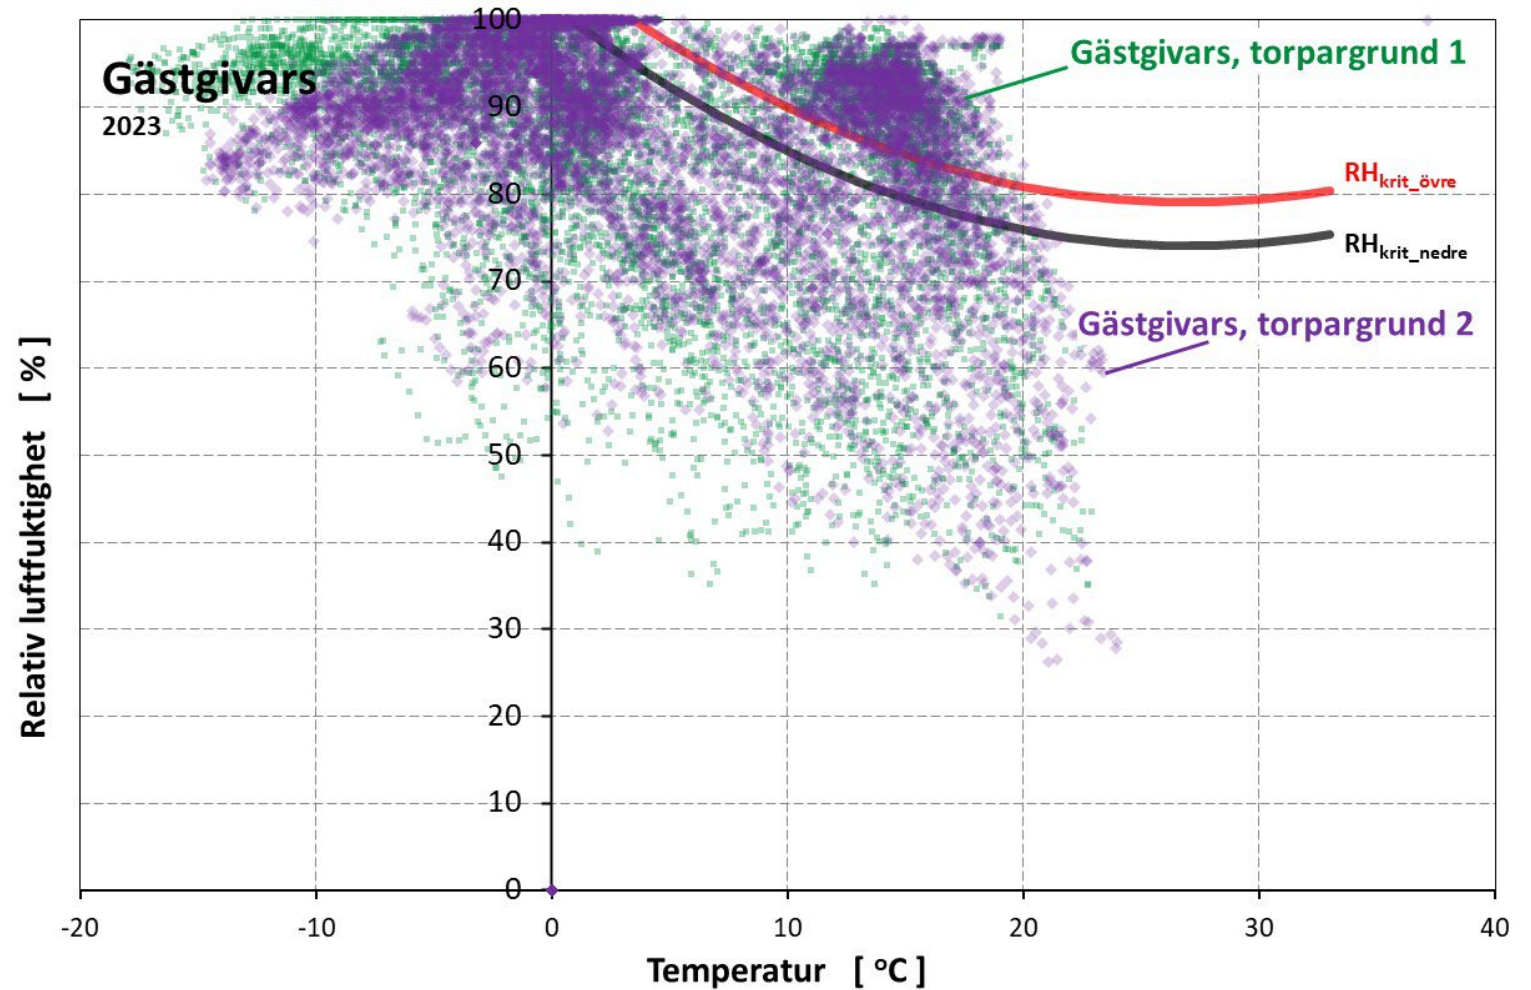
Risk för mögel och röta

Kritiska gränsvärden

Gästgivars 2023

Risikurvor hämtade från:

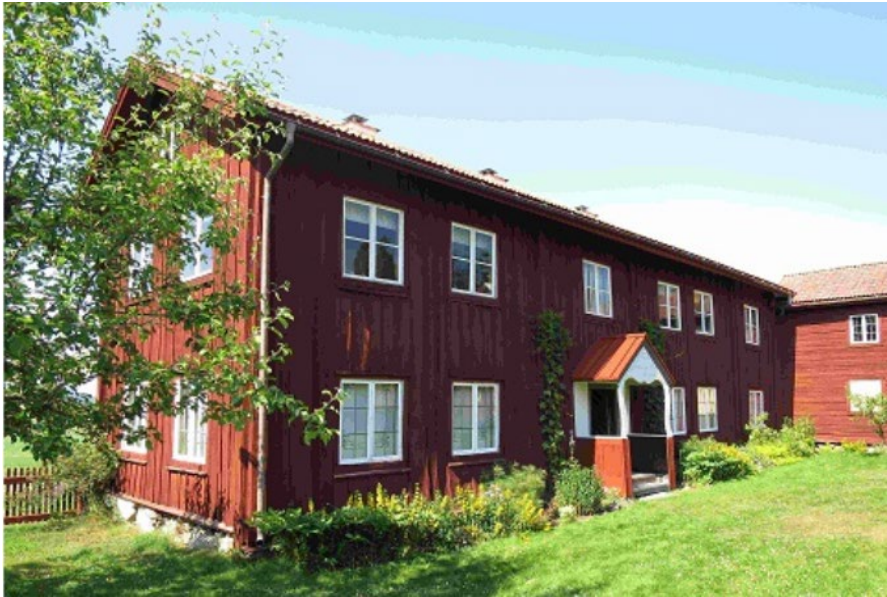
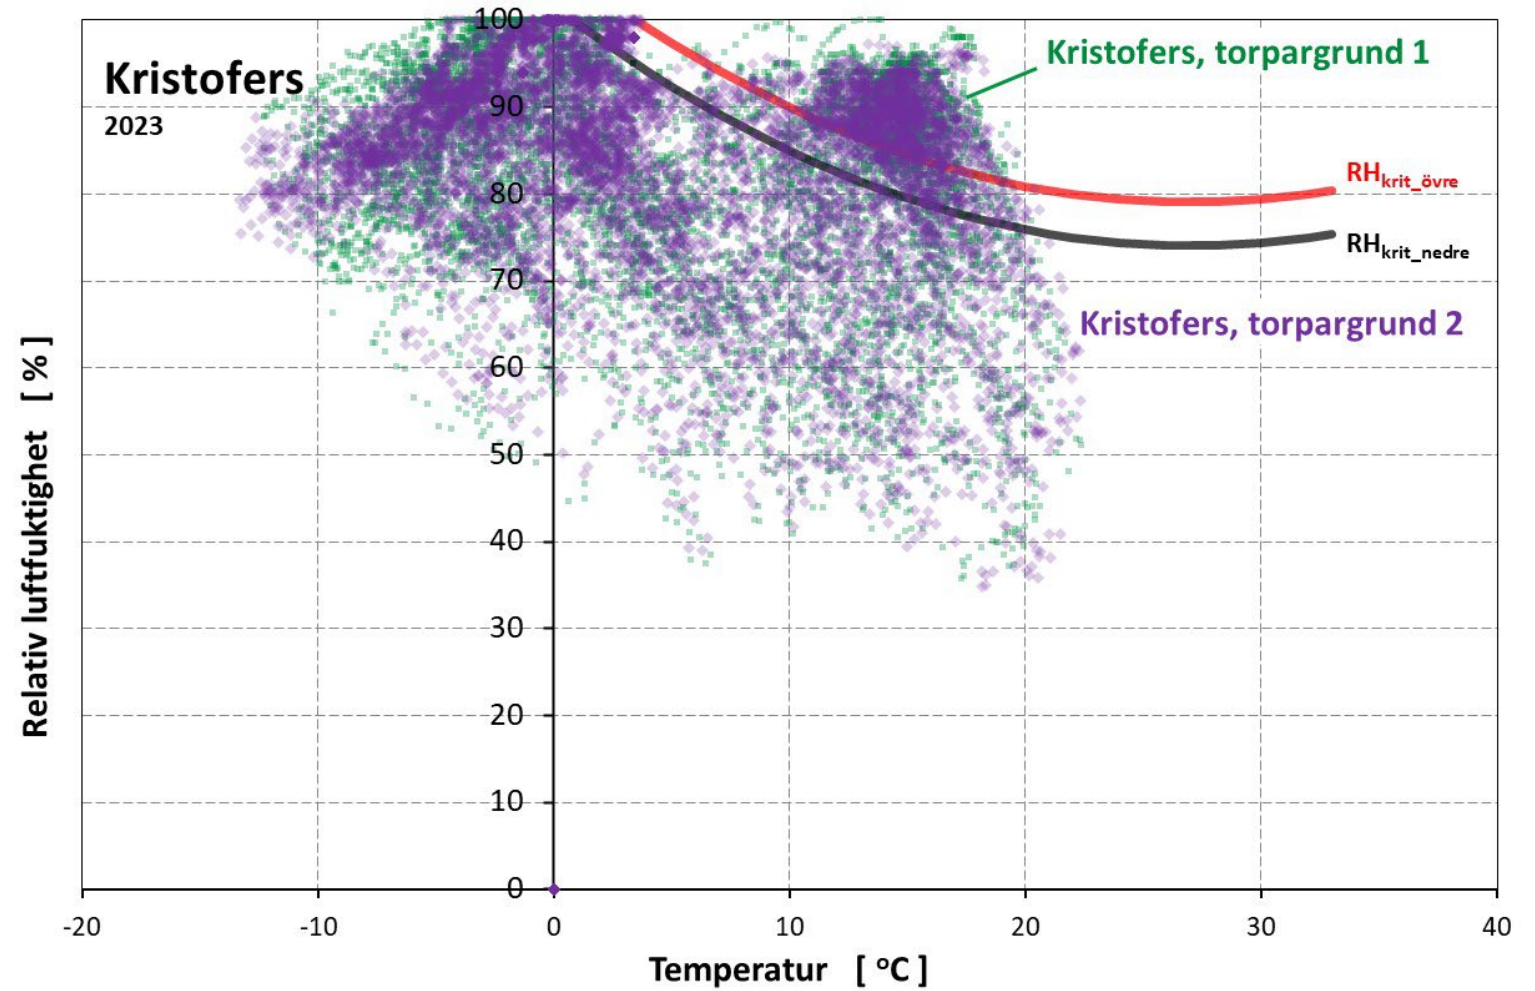
Kritiska gränsvärden

Kristofers 2023

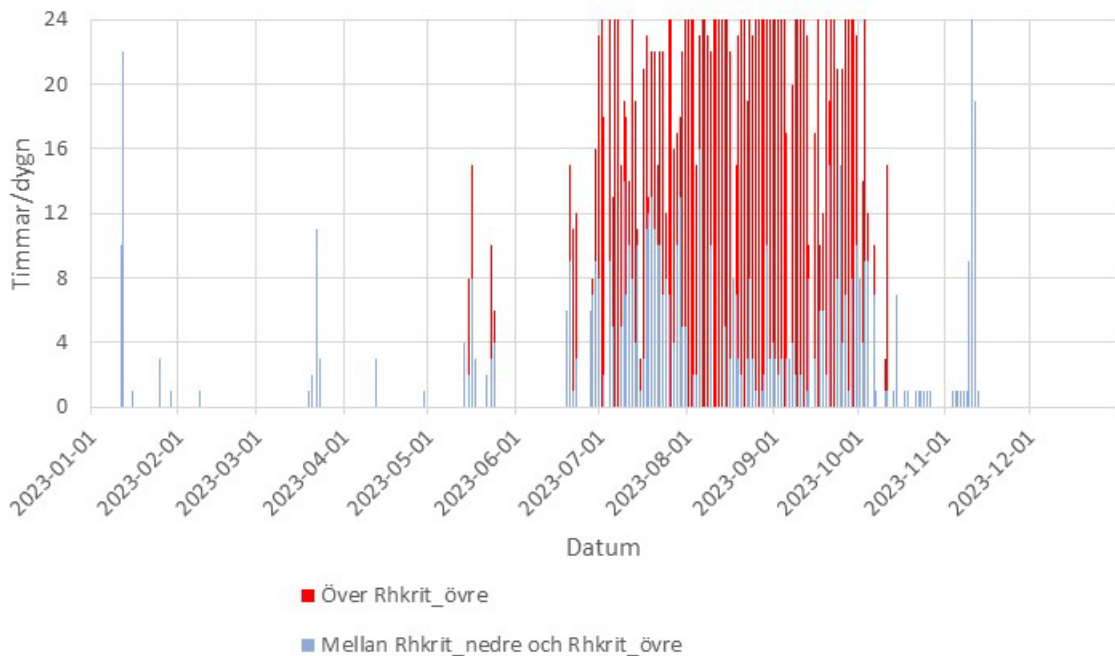
Timmar över kritiska RH per dygn Torpargrund 1

Tillstånd Torpargrund 1	Tid (h)	% av året
Mellan RH_{krit_nedre} och $RH_{krit_övre}$	662	7,6
Över $RH_{krit_övre}$	1563	17,8
Summa	2225	25,4

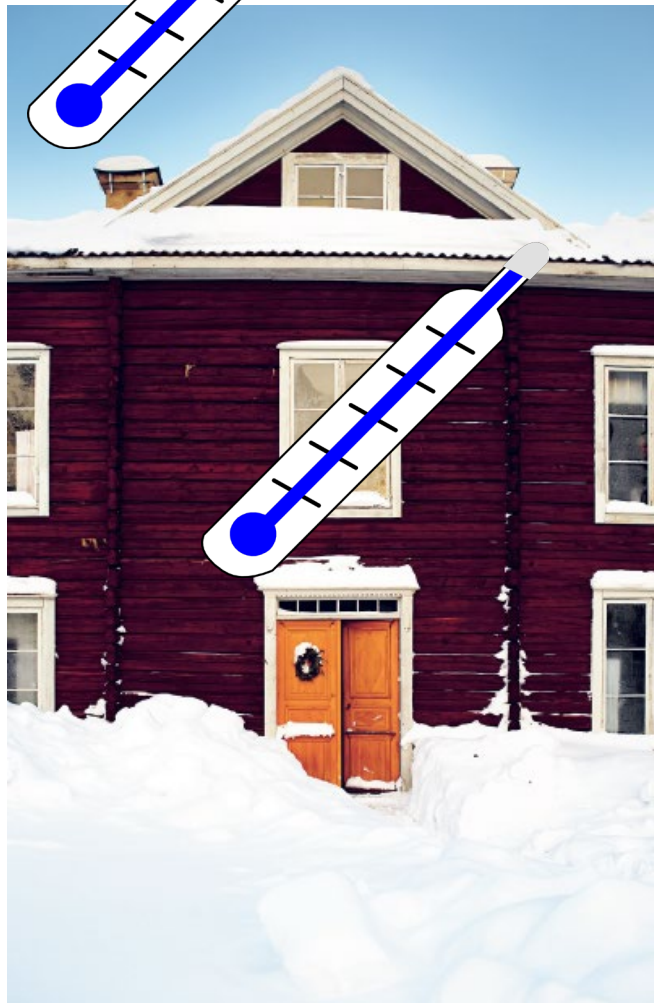
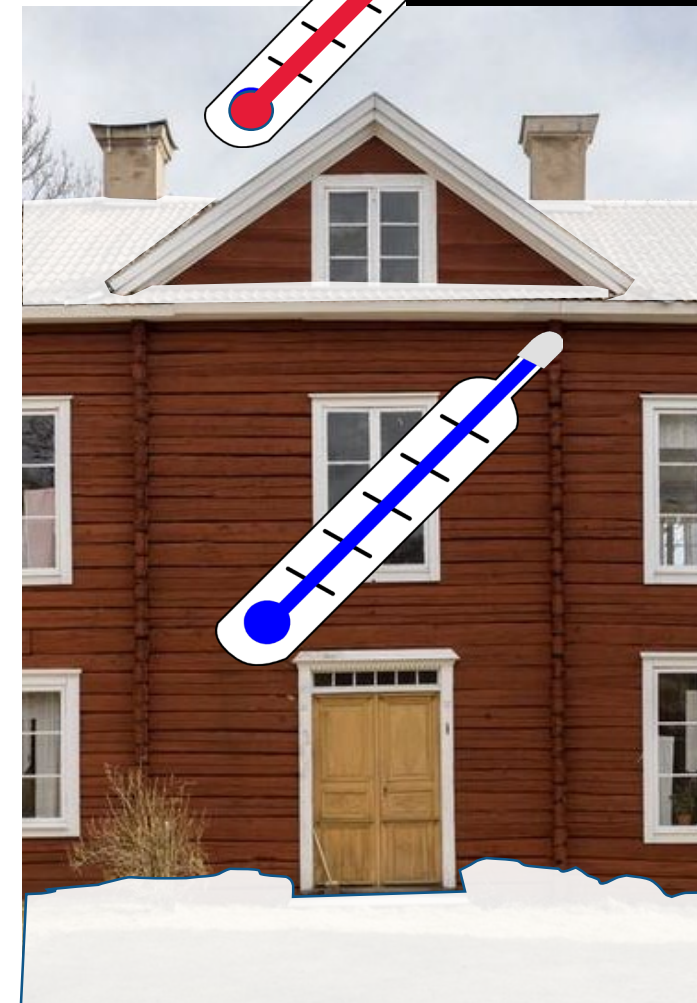
Vid långvarig köldknäpp
blir temperaturen inne
mycket kall.

Vid snabbt väderomslag
från kalla till varmare
utetemperaturer och med
ökande vindhastigheter,
kyls den varmare fuktiga
uteluften ner när den
tränger in i byggnaden.
Inne är temperaturen
fortfarande kall.

Vintertid: För kallt för mögeltillväxt. I stället perioder med kondensutfällning.

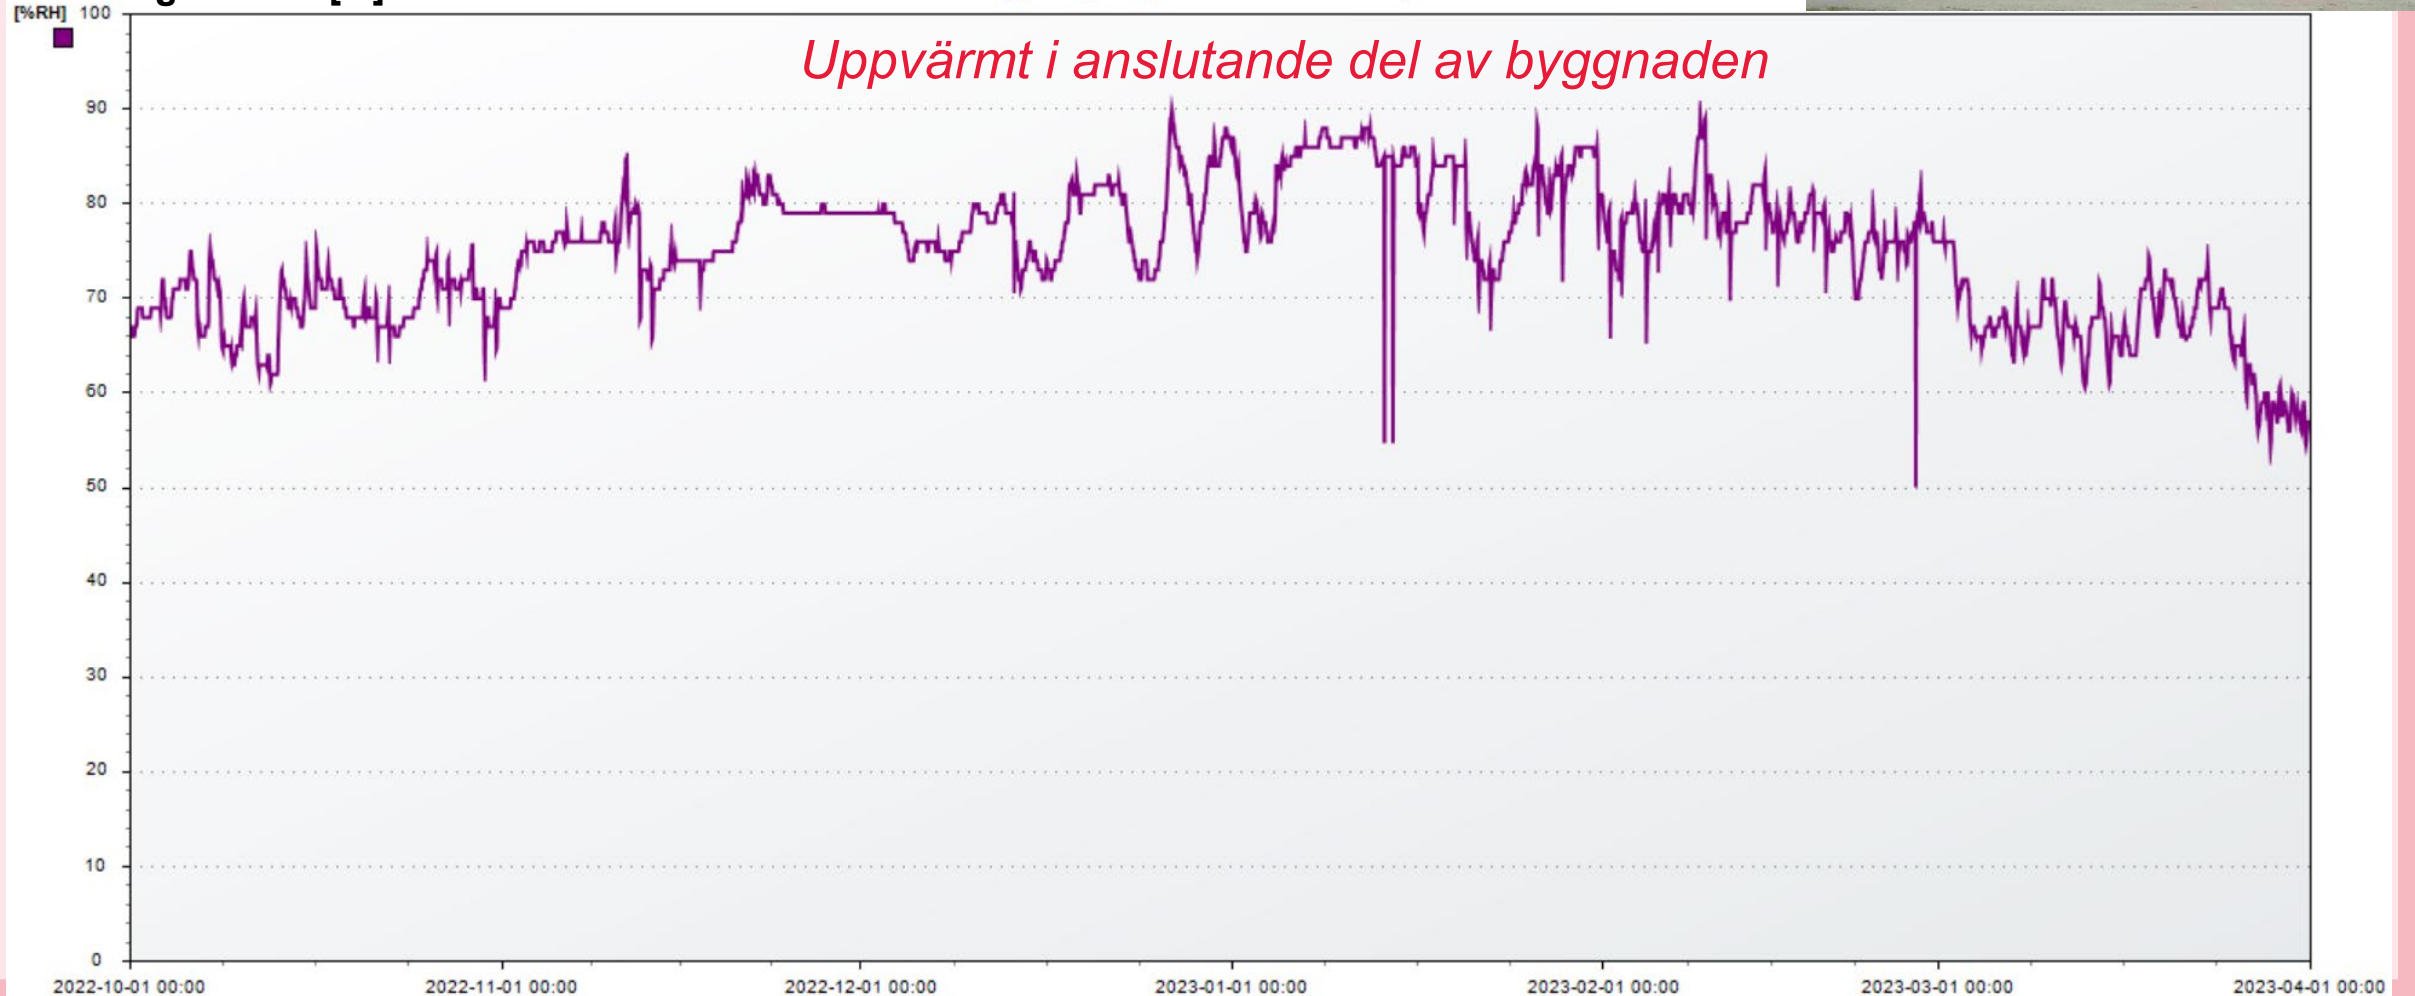
Bommars

Oktober 2022 – Mars 2023

Luftfuktighet inne [%]

Standard inomnussgivare (andraa)
Dygnsdiagram (2022-10-01 - 2023-03-31)

Uppvärm t i anslutande del av byggnaden

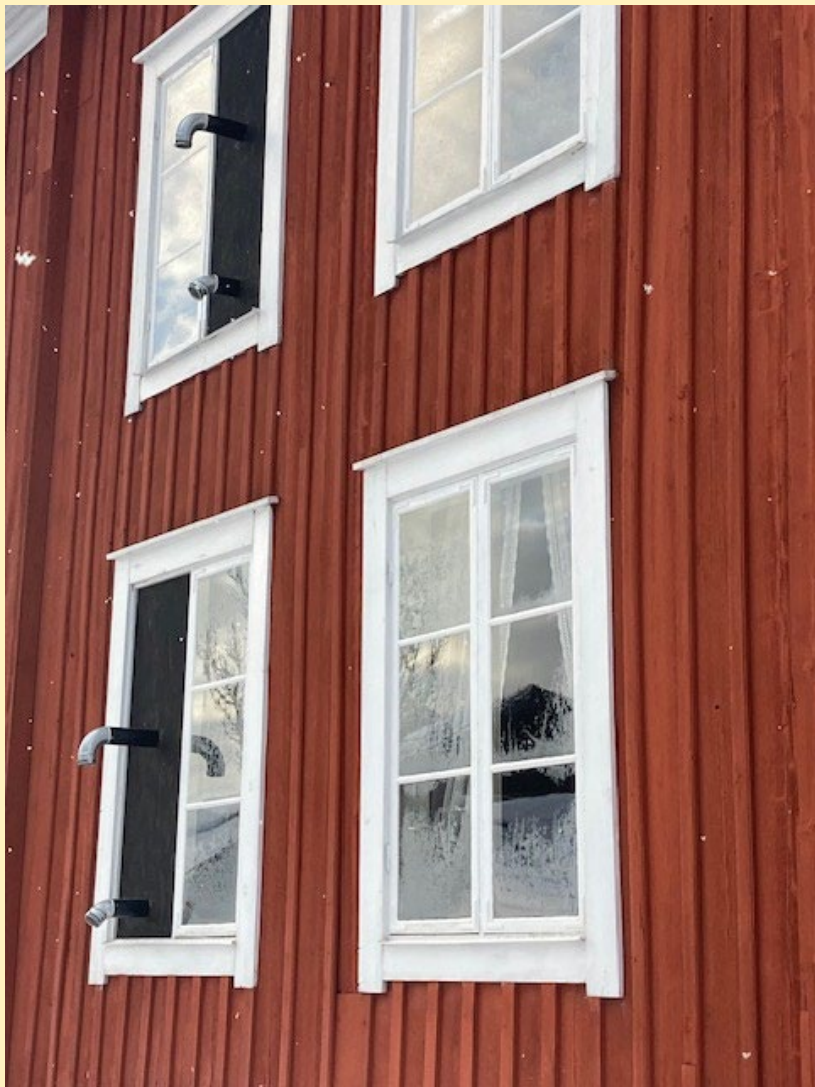
Avfuktare Recusorb R från DST

Sorptiv avfuktning.
Fläktarna och värmaren behöver el.

Total **elförbrukning** för avfuktarna

(vintern 2022-2023):

Uppe 282 kWh

Nere 296 kWh

➔ Total elanvändning för båda tillsammans: **578 kWh**

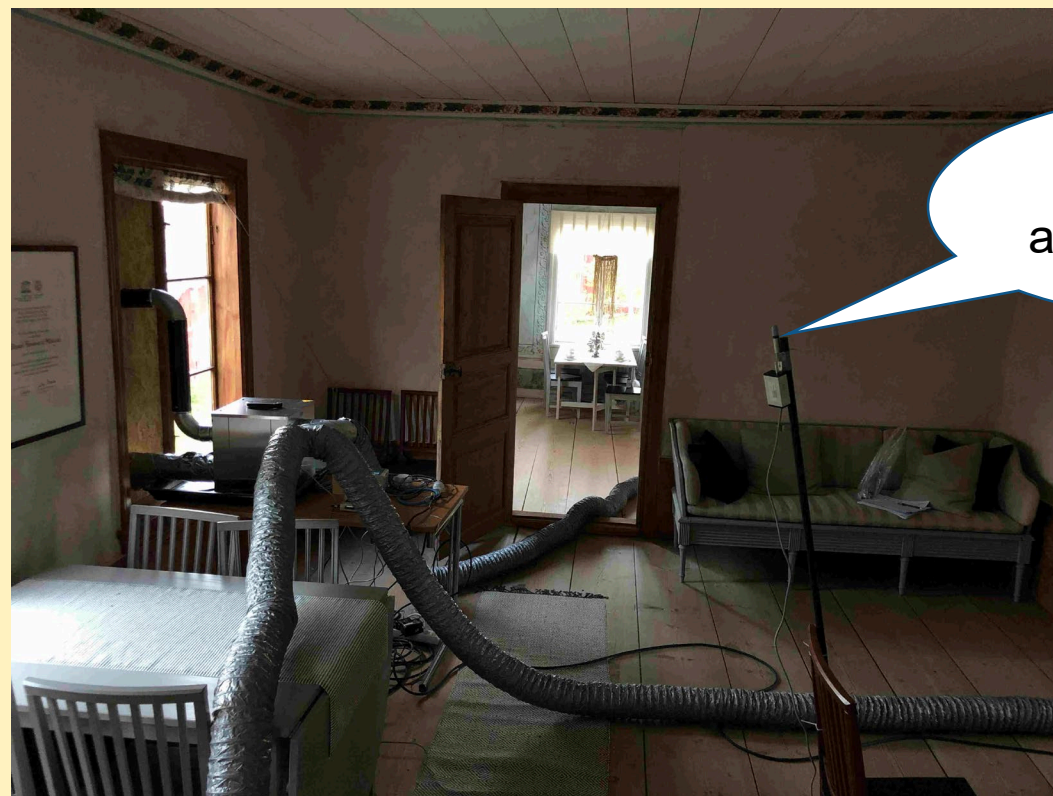
RH sensor för
avfuktar-styrning

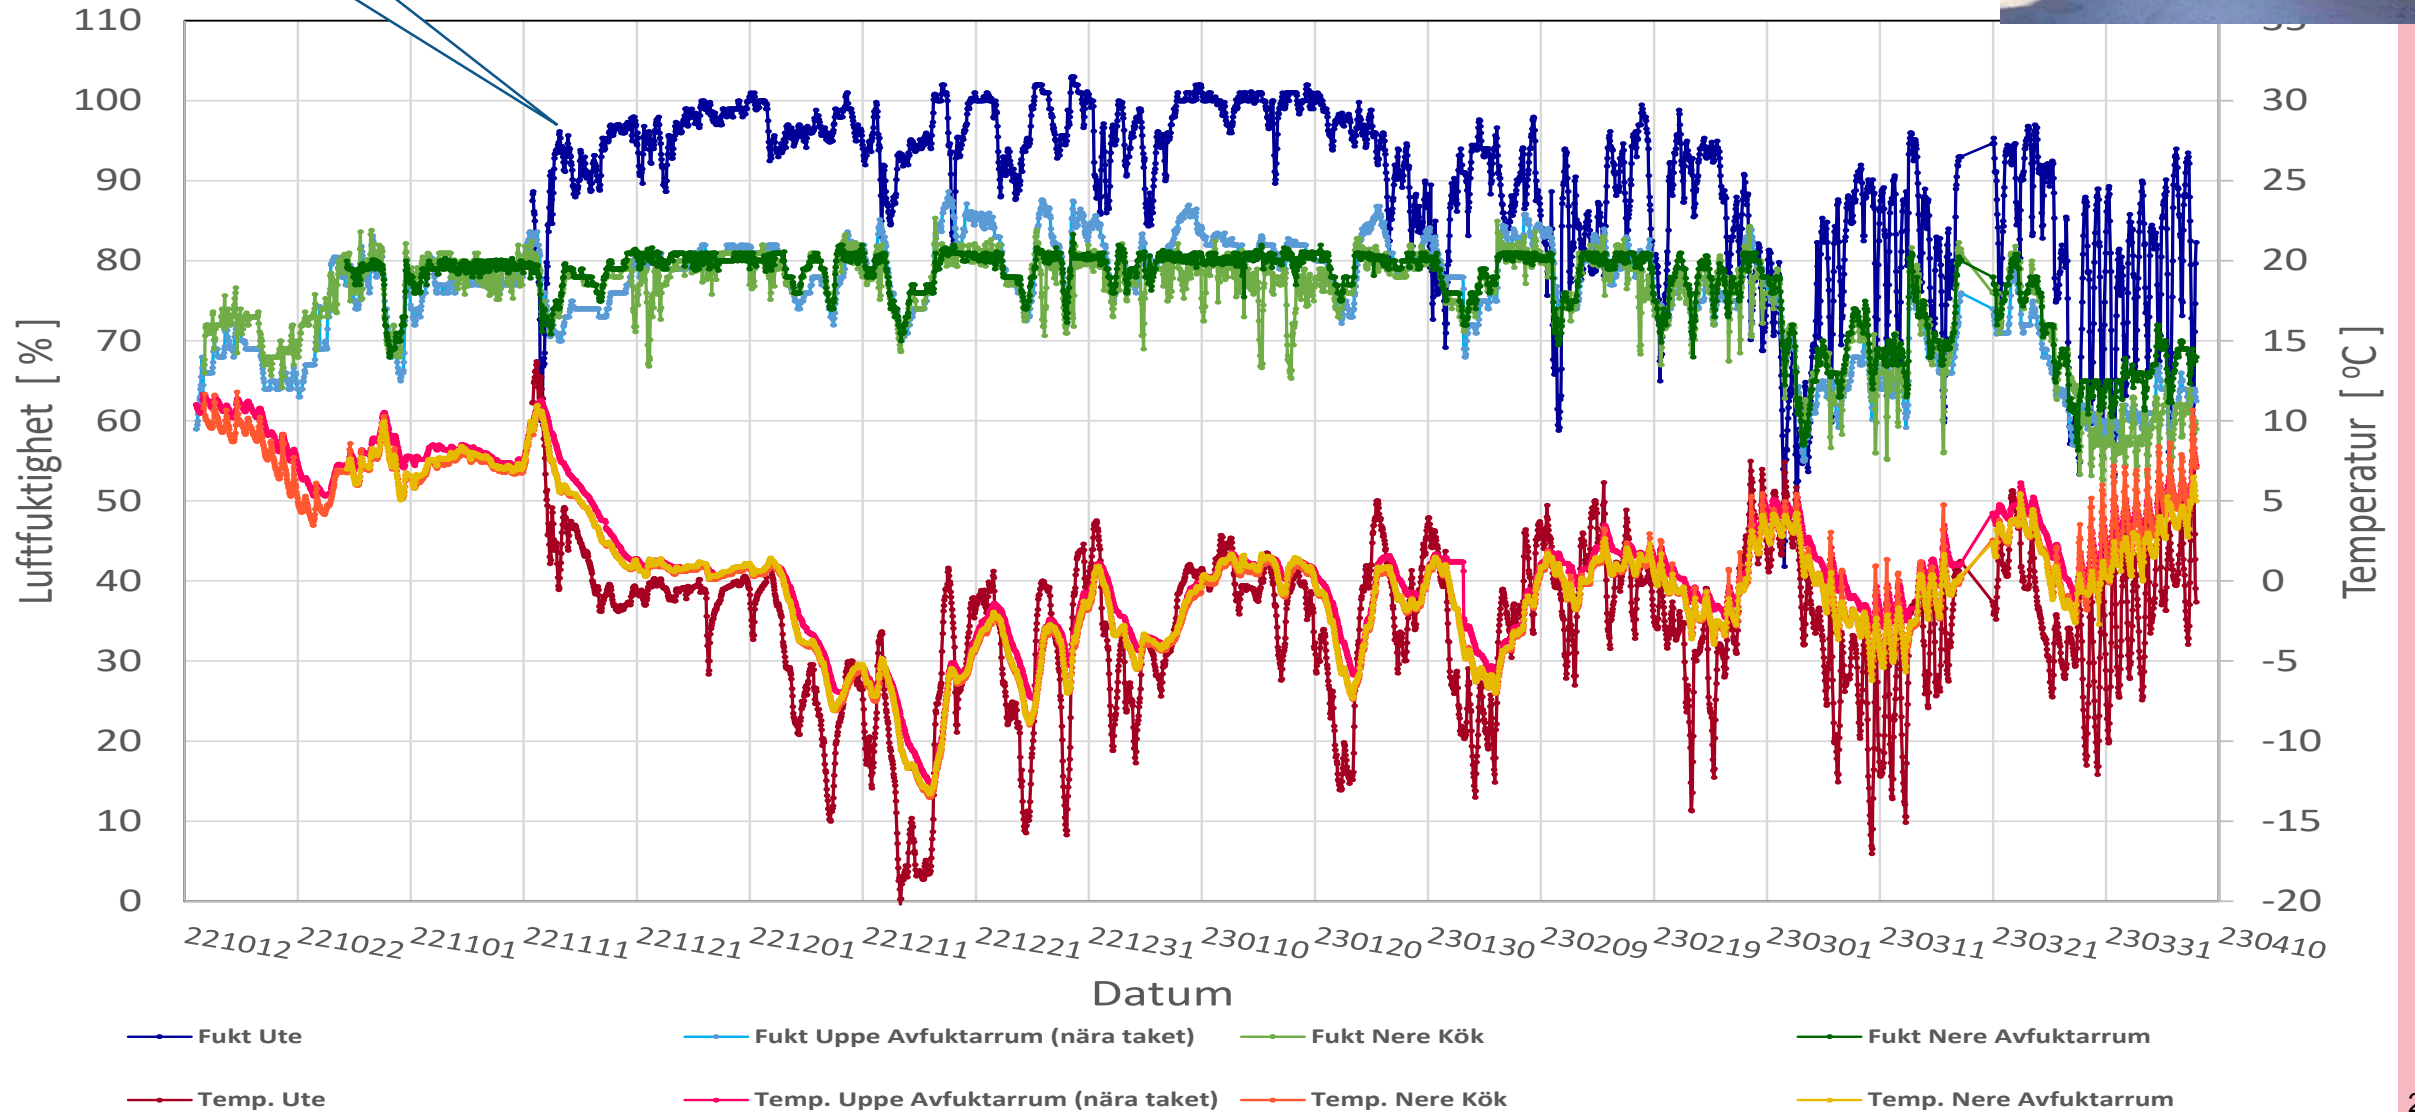
Erik-Anders

Oktober 2022 – Mars 2023

RH ute
